# Om Storebæltstunnelen – 10 år efter DFTU 28. november 2006

v/Leif J. Vincentsen og Martin Justesen

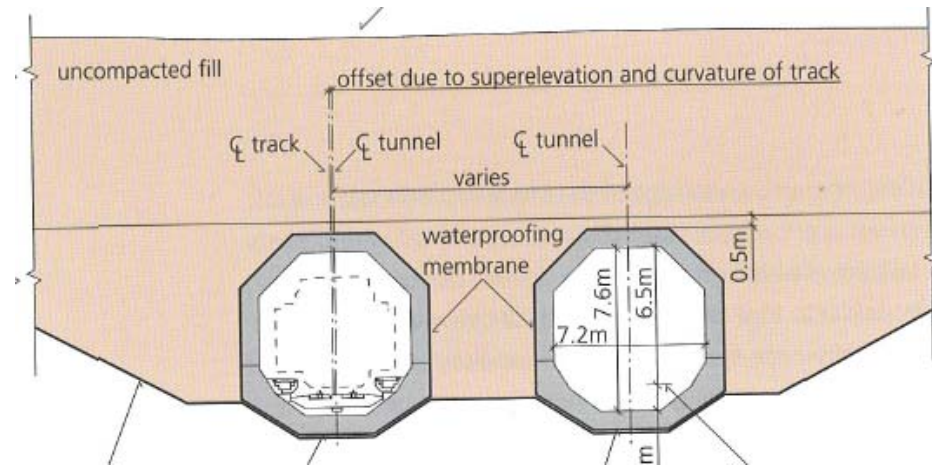
## 1997 - Injicering af revner i Cut & Cover tunneler

- Revnevidde:
  - 0,2 – 0,25 mm om sommeren
  - 0,4 – 0,5 mm om vinteren
- Vandgennemsivninger
- Injicering om vinteren
- Udført forsøg med
  - injicering med
    - polyurethan
    - acryl gel, 2 forskellige produkter
  - revneforsegling med
    - folie fastklæbet med fugemasse
    - 2-komponent, cementbaseret og acrylforstærket forseglingsmørtel
    - fiberarmeret cementmembran
- Tilfredsstillende forsegling kun ved injektion.

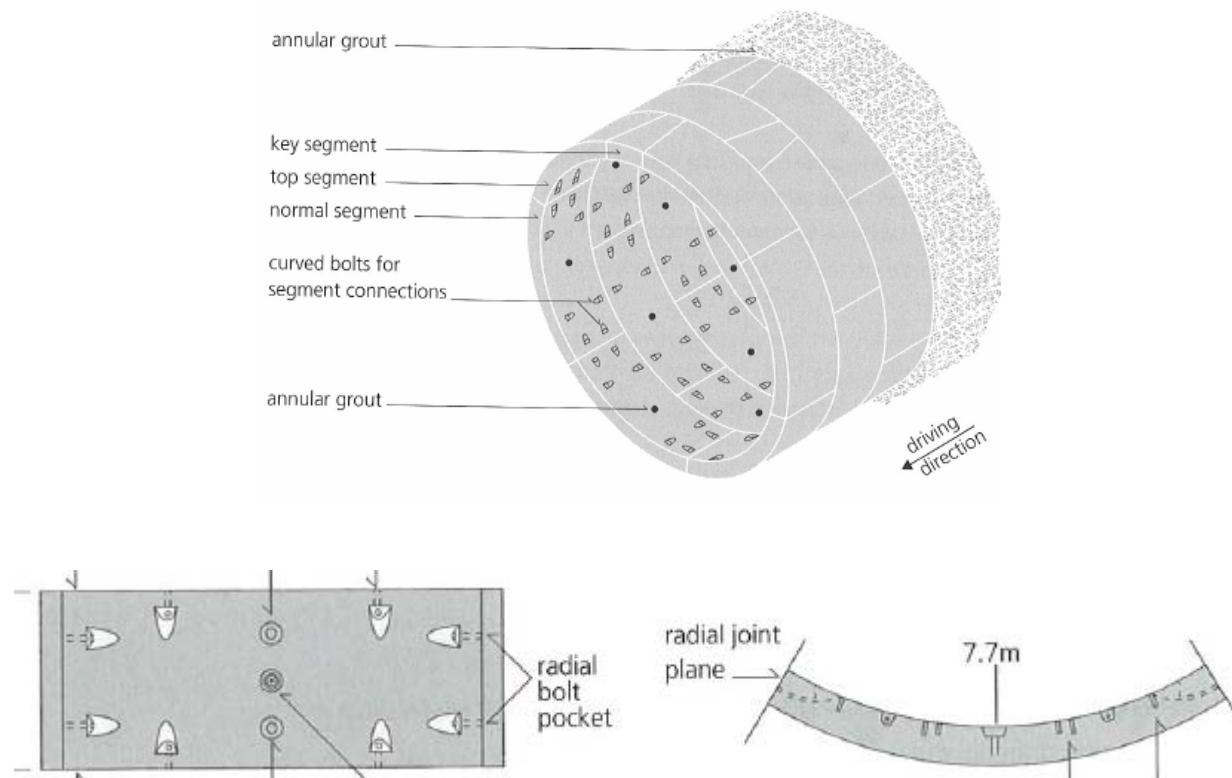
## 1998 – Reparationer af tunnelsegmenter

Typiske årsager til afskalning af reparationerne:

- manglende rengøring mellem intakt beton og reparationsmateriale
- vedhæftningssvigt lagene imellem i reparationer bygget op af flere omgange
- reparationer udført uden forskæring langs kanterne af reparationsområdet.

Reparationsarbejdet afsluttet i 2000.

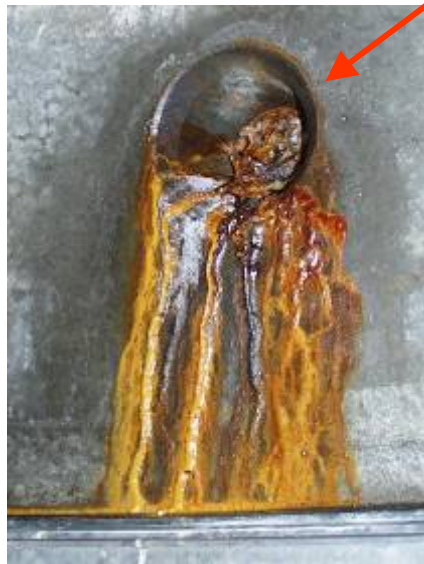
Vandgennemsivning ved  
grout plug

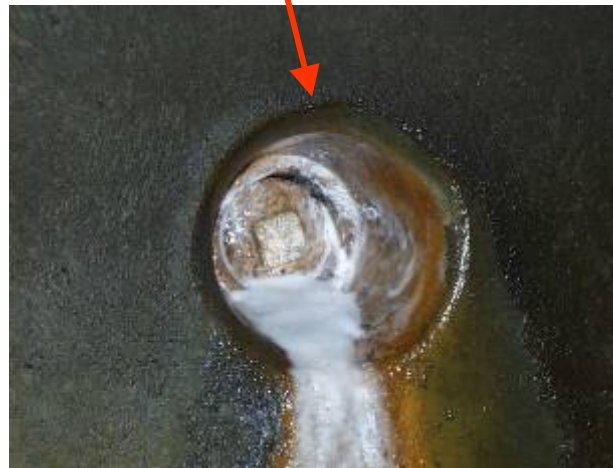
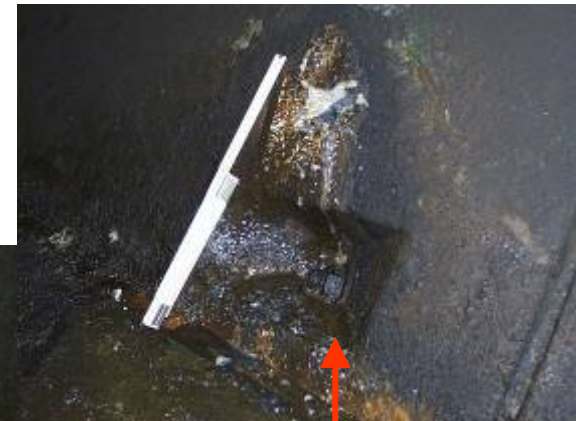
Vandgennemsivning  
ved gevindstang

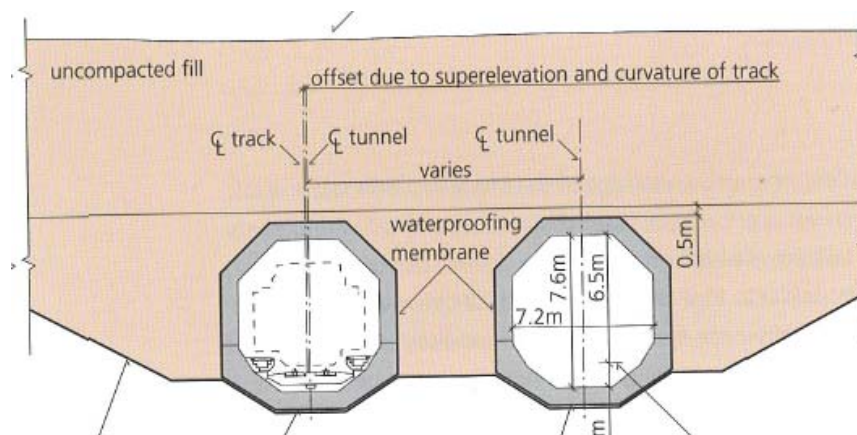
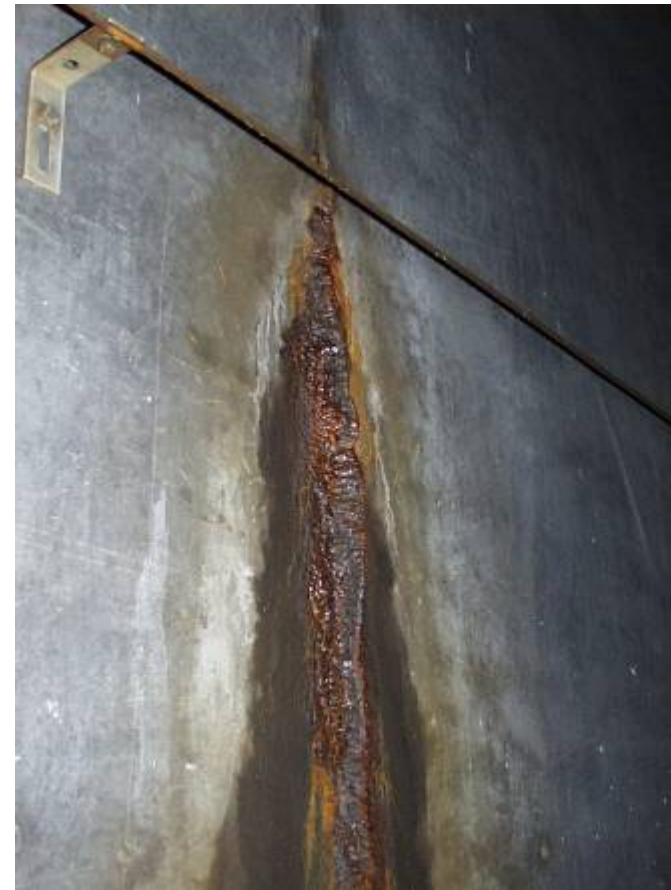
Skaderne er i overvejende grad revner med vandgennemsivninger (75%) og udfældninger (95%).

Revnevidde  $< 0,5$  mm

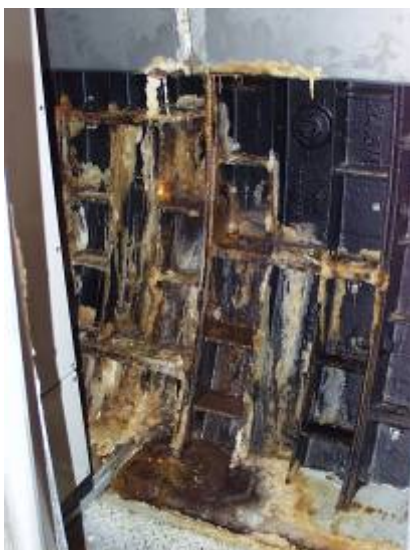
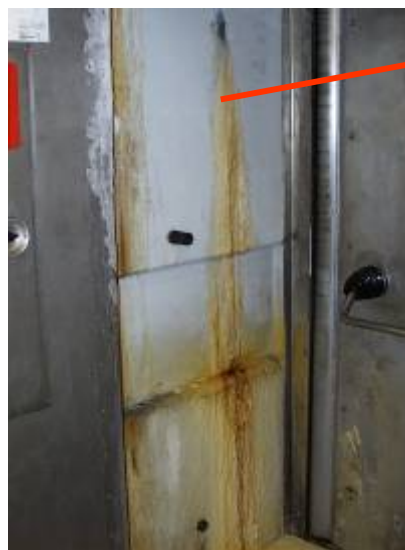
- Tværtunneler
- Dominerende skadestyper:
  - vandgennemsivninger (beton/støbejern), ca. 46%
    - v. samlinger ml. støbejernsringe 80%, grouthuller 20%
  - udfældninger (beton, tidl. vandgennemsivning), ca. 22%
  - rust/okker (støbejern, tidl. vandgennemsivning), ca. 25%
  - i alt 93% af skaderne

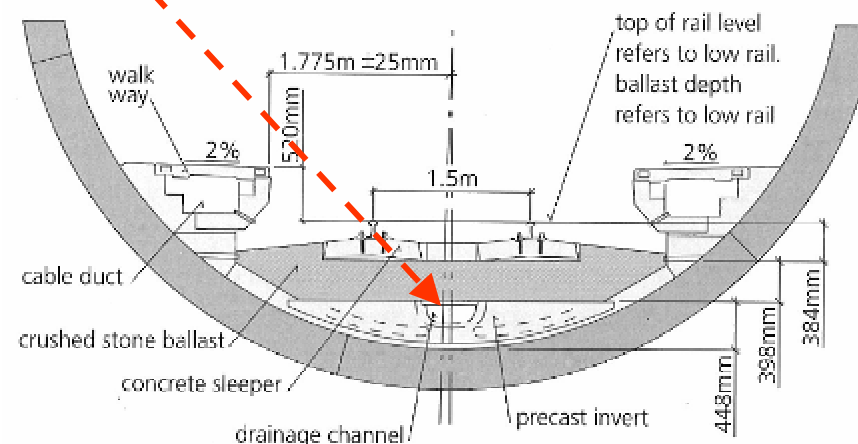
- **Tunnelfvandning**
- Mange afløb fra tværtunneler til hovedtunneler med nedsat funktion eller tilstoppede.
- Drænrende under spor:
  - efterladte materialer, primært i form af grus, fra anlægstiden
  - mere end de nominelle 10 mm mellem de præfabrikerede plader, hvilket tillader passage af mindre skærver
  - generelt i god tilstand.

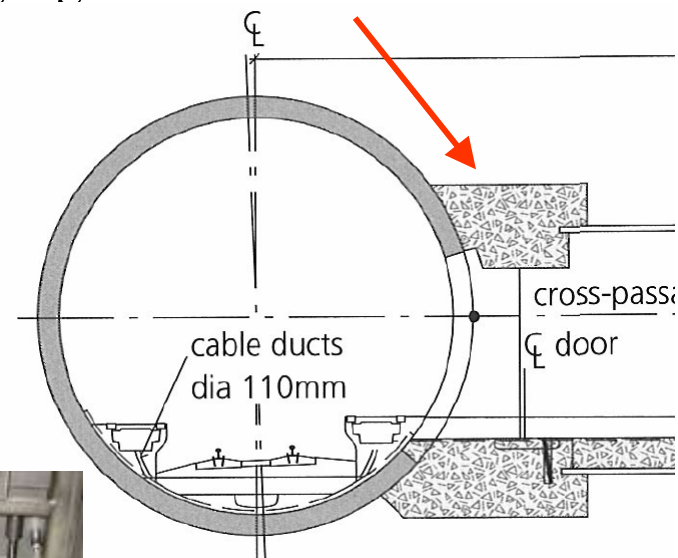
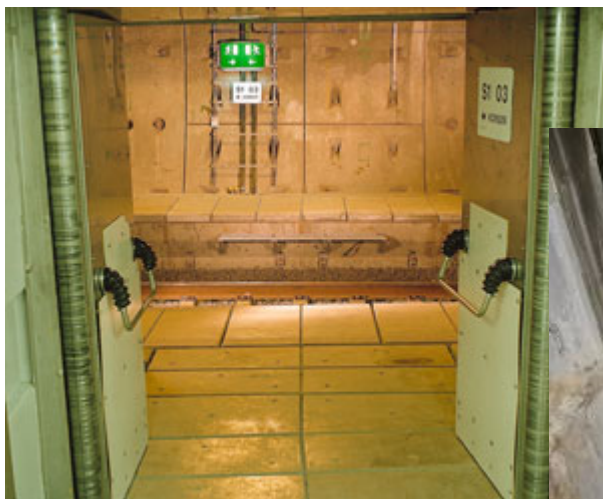
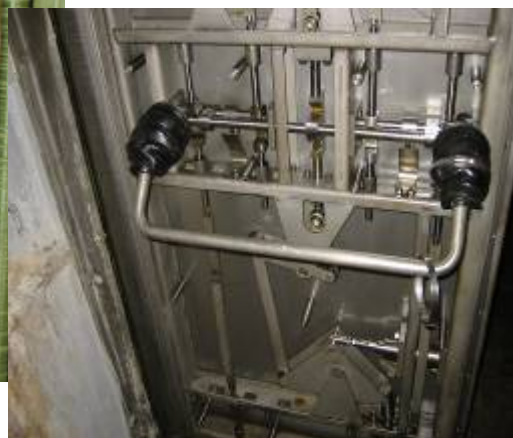
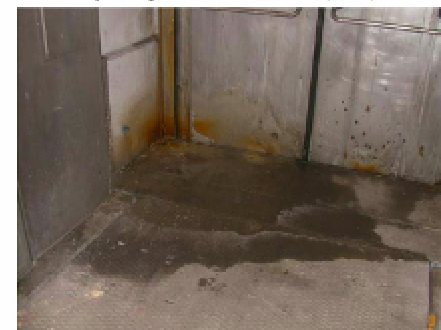
- 2000 → ?      Tværtunneler
- Siden åbning, indtrængende vand i overgangskonstruktioner
- Kloridholdig vand tænger ned i nøddøre (BS60)
  - lejer
  - positionskontakter (SRO-C)

- Injicering af utætheder med en to-komponent mættet acrylamid
- Trykkes ind med højt tryk
- Injiceringsmaterialet ekspanderer ved forbindelse med vand
- Accelerer hærdeprocessen af udtrængende materiale ved varmepåvirkning

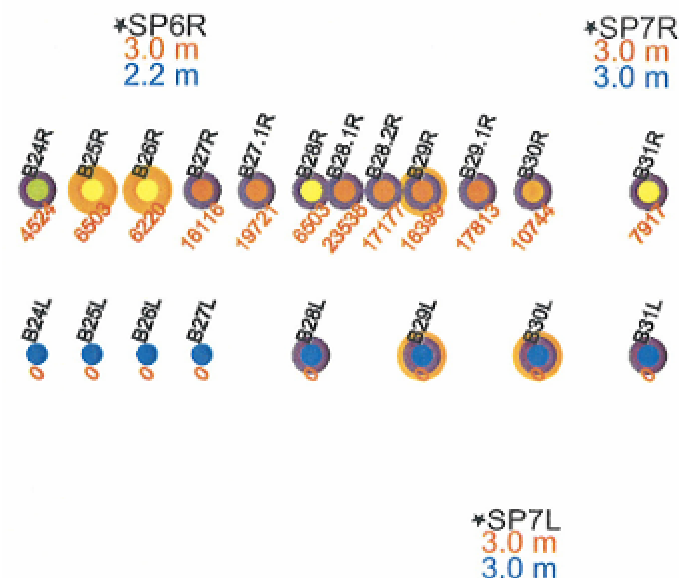
## 2004 Grundvandssænkning

- Halsskov - Vandstand i to pejlerør på den centrale del over alarmniveau
- 5 overløbsboringer kemisk rensset
- Trods flere mekaniske oprensninger ingen langtidseffekt
- Boringer syret med saltsyre
- Saltsyre/vand, 1/10
- Overtryk, 0,4 – 0,5 bar
- Stå i 5 døgn
- Renblæst med store luftmængder
- Ydelse før, 5 m<sup>3</sup>/t
- Ydelse efter, 27 m<sup>3</sup>/t, faktor 5

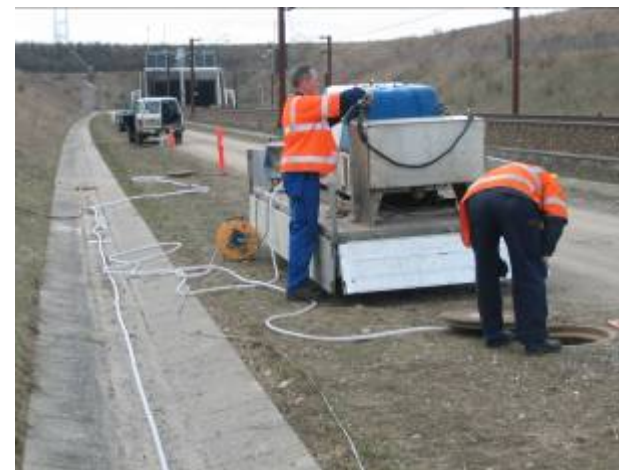
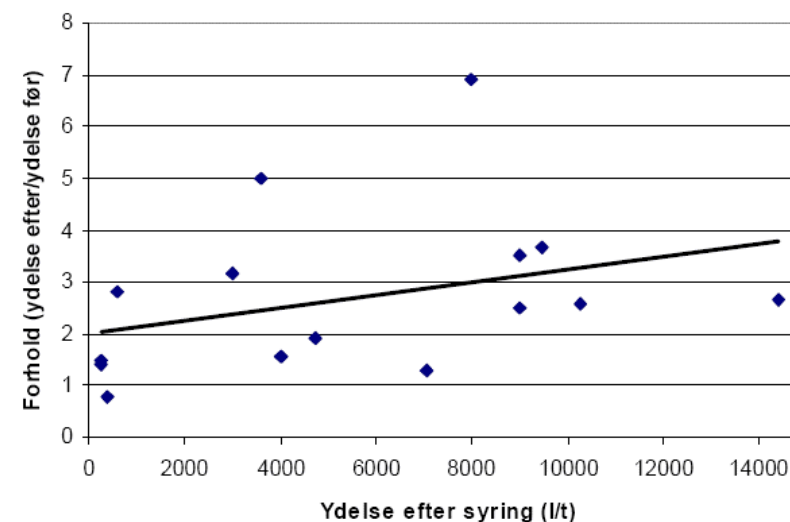
- Udført etapevis
- 500 – 1.500 liter saltsyre
- Reaktionsid, 1 uge
- Boring blæst fra bunden med trykluft
- pH målt i returvand og pumpestation
- $\text{pH} < 6$ , kun kortvarigt  $< 5$
- Målt enkelt boring til  $\text{pH} = 5,2$ , lavtydende boring
- $\text{pH} > 7$  ved pumpestation
- Ydelse før,  $35\text{m}^3/\text{t}$
- Ydelse efter,  $89\text{m}^3/\text{t}$
- Faktor, 2,5

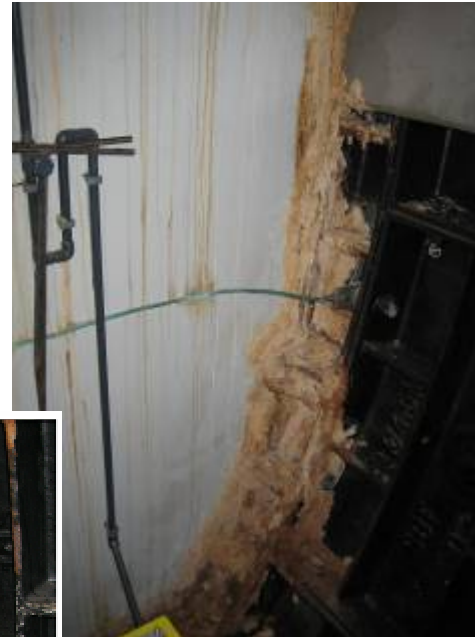
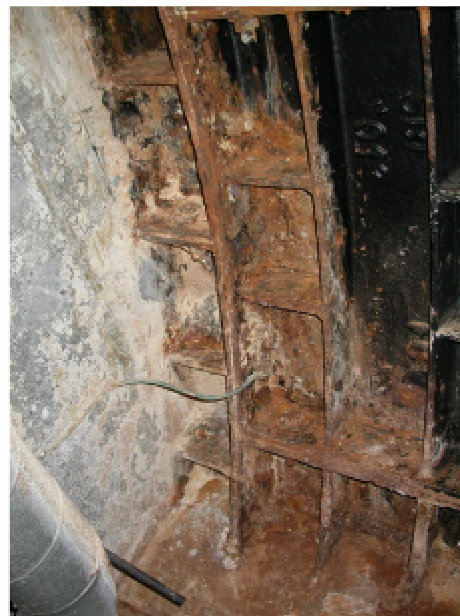
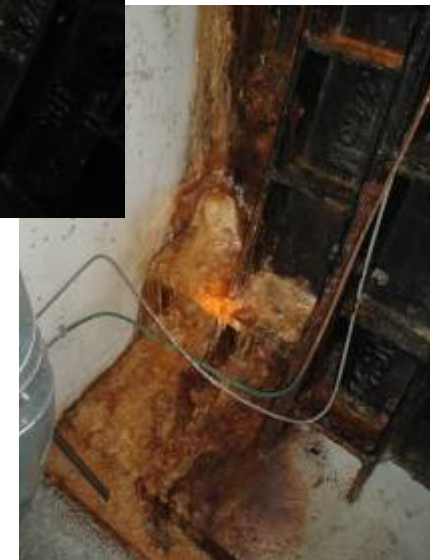
## Tværtunneler

- Vandgennemsivninger, 46% → 5%
- Udfældninger, 22% → 28%
- Korrosion, 25% → 59%
- Nærmere undersøgelser viser ikke tegn på betydelende materialetab

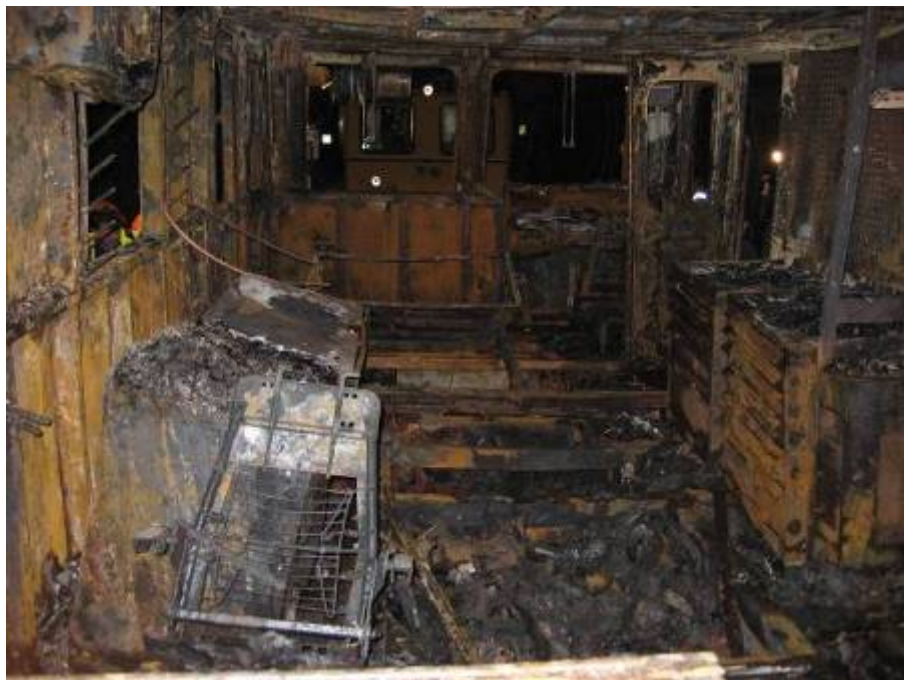
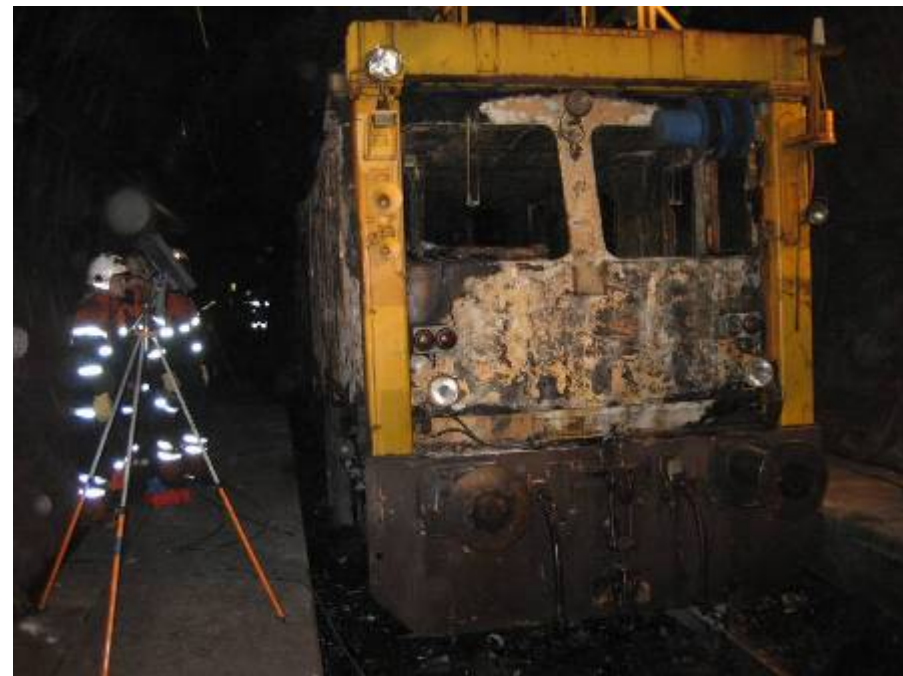
# Brand i arbejdstrolje 5. juni 2006

- 3 troljer og 7 vogne med svejseudstyr til spor
- Brand kunne ikke slukkes af personalet
- Varighed 1  $\frac{3}{4}$  time
- Skader på anlæg:
  - Overfladiske skader + røgsværtning
  - Spor deformeret og ballast forurenede
  - Skader på køreledning (25 m)
  - Ej skader på sikringsanlæg, brandvandsrør og installationer i fortov
- Togkørsel igen i ikke-skaderamte rør efter 7  $\frac{1}{2}$  time
- Togkørsel igen i skaderamte rør efter 104  $\frac{1}{2}$  time
