# Om Storebæltstunnelen – 10 år efter DFTU 28. november 2006

v/Leif J. Vincentsen og Martin Justesen

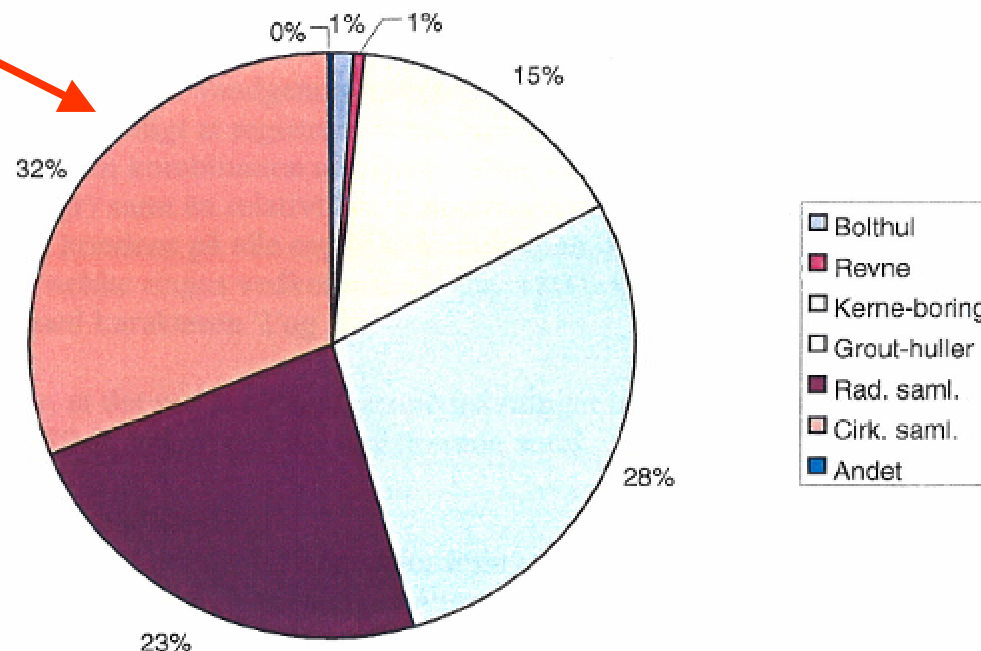
- Øvrige skader, 5%
  - afskalninger
  - korrosion på armering
  - revner
  - udfældning
  - andre skader

- Svarende til ca. 170 skader

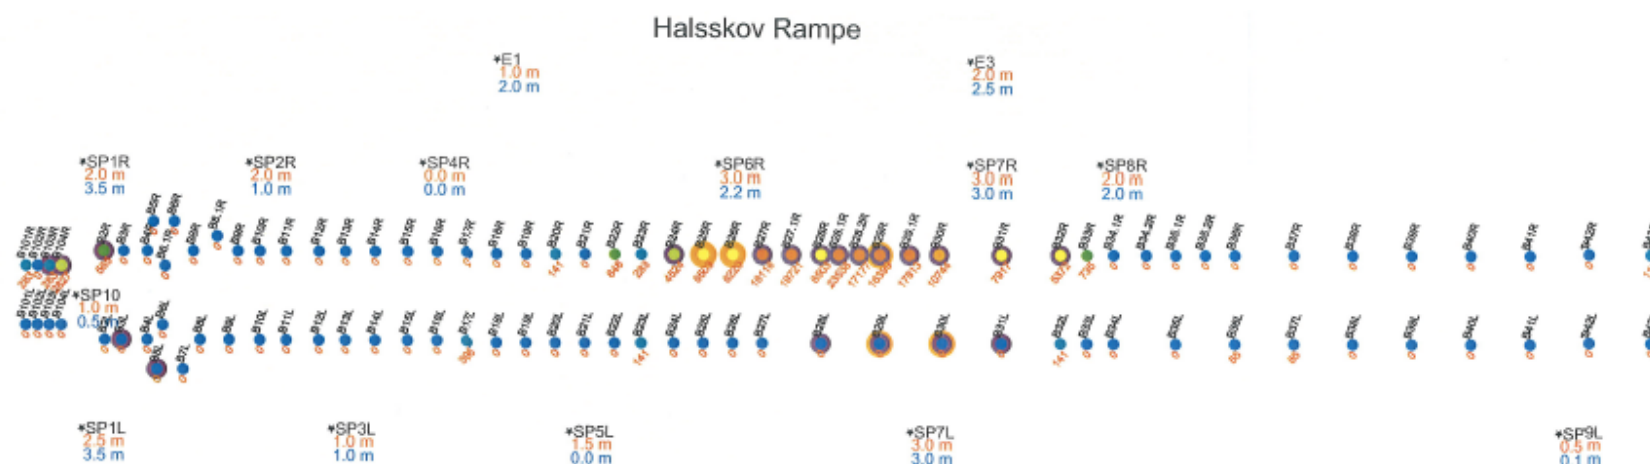
# Grundvandssænkning, 2000

Gennemgang af anlægget i 2000 gav følgende anbefalinger:

- hyppigere monitoring i form af pejlinger og måling af udpumpet vand
- hyppigere tilstandsvurdering af kritiske dele af anlæg, Halsskov rampe
  - central del af overløbsbrønde, B26R-B32R
  - nedre del af samleledning, G5R-G0R
- gennemgribende oprensning hvert 5. – 10. år
- database

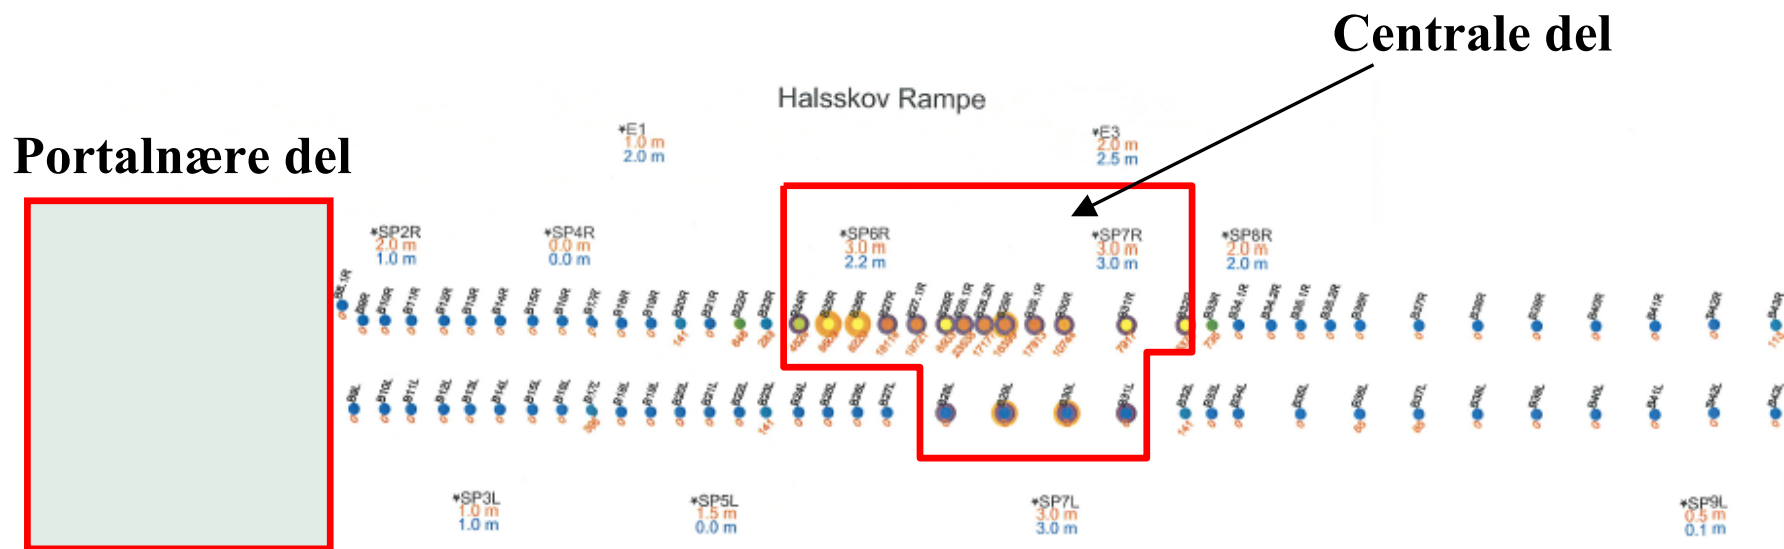
## 2006 Grundvandssænkning

- Kemisk oprensning i 2006 på Halsskov rampen af
  - 15 boringer på centrale del
  - 5 boringer på portalnære del

- Udført etapevis
- 500 – 1.500 liter saltsyre
- Reaktionsid, 1 uge
- Boring blæst fra bunden med trykluft
- pH målt i returvand og pumpestation
- $\text{pH} < 6$ , kun kortvarigt  $< 5$
- Målt enkelt boring til  $\text{pH} = 5,2$ , lavtydende boring
- $\text{pH} > 7$  ved pumpestation
- Ydelse før,  $35\text{m}^3/\text{t}$
- Ydelse efter,  $89\text{m}^3/\text{t}$
- Faktor, 2,5

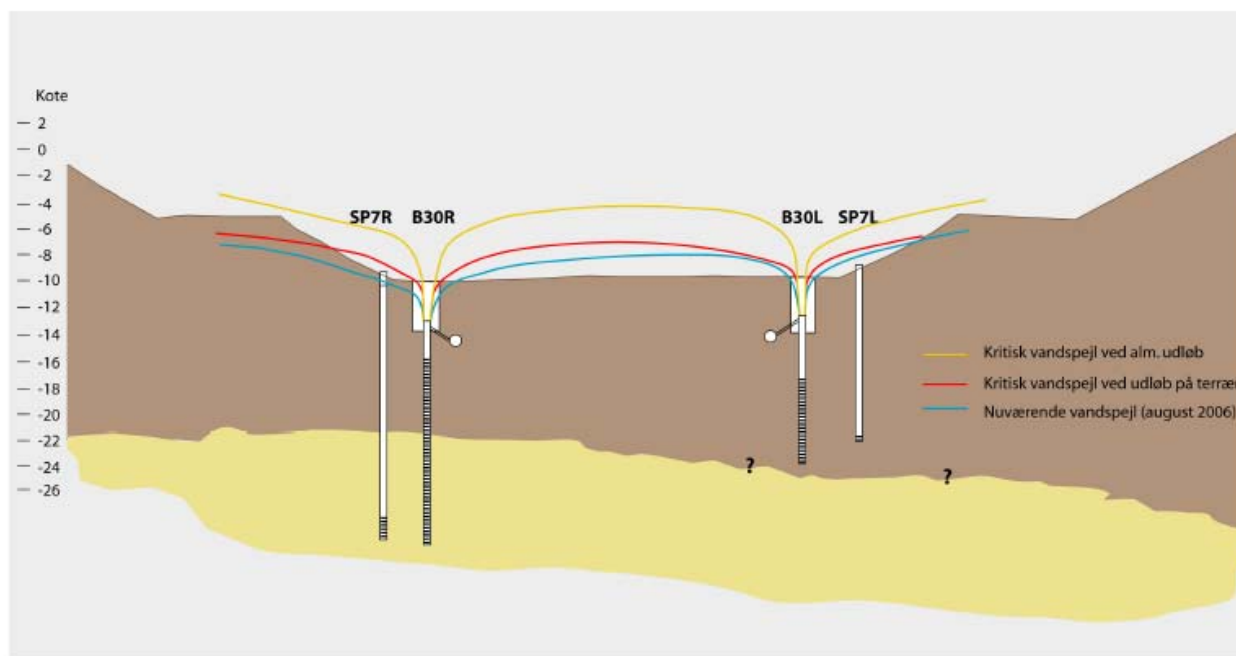
- Nov. 2006: 1,6 m under alarm niveau
- Løsninger til forbedret trykaflastning
  1. Delvist aktivt system (pumper i overløbsboringer)
  2. Hyppige udsyringer.
  3. Opboring (evt. uddybning) af boringer i eksisterende brønde.
  4. Nye boringer og brønde tilsluttes nuværende samleledning
  5. Nye boringer og brønde tilsluttes ny samleledning

- Løsning 3 at foretrække i den givne situation:
  - ingen udgravninger
  - ingen nye brønde og tilslutninger til samleledninger
  - kan evt. bidrage til aflaste samleledningen på nordsiden (bore til større dybde på sydsiden)
